ข้อมูลสภาพปัญหาและแนวทางการแก้ไขปัญหาเบื้องต้น  
ของตำแหน่งการกีดขวางทางน้ำ จังหวัดเชียงราย

รหัสตำแหน่งกีดขวางที่: CR0104009003

วันที่สำรวจ: 11 กุมภาพันธ์ 2563

ชื่อลำน้ำ ห้วยนางแล

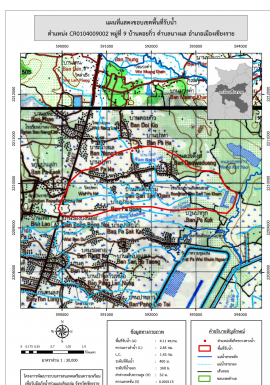
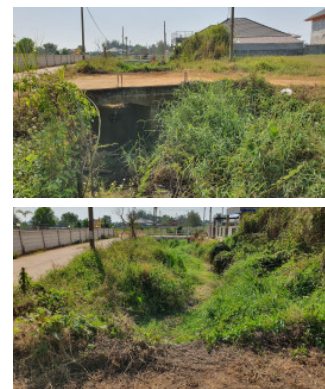
รูปภาพประกอบ

ลักษณะความเสียหาย น้ำท่วม ระดับ ปานกลาง

> โดยมนุษย์ จาก ระบบสาธารณสุขโคต: ท่อดลอดถนนที่ตัดลำน้ำมีขนาดเล็กเกินไประบายน้ำหลากไม่ทัน

| สภาพปัญหาการกีดขวางทางน้ำ | แนวทางและวิธีการแก้ไขปัญหาเบื้องต้น |
|---|---|
| ลำห้วยนางแลมีท่อดลอดเหลี่ยม กว้าง 2.50 เมตร สูง 2.00 เมตร จำนวน 2 ช่อง<br>ลอดใต้ถนนมีขนาดเล็กไม่สามารถระบายน้ำหลากได้ทันทำให้เกิดน้ำท่วม | ข้อมูลพื้นที่รับน้ำของตำแหน่งที่เกิดปัญหา<br>$A = 4.11$ ตารางกิโลเมตร $L0 = 2.85$ กิโลเมตร $H = 32$ เมตร $C = 0.3$<br>$tc = 1$ ชั่วโมง $I = 60$ มิลลิเมตร อัตราการไหลสูงสุด $= 10.28 \text{ m}^3/\text{s}$<br>Return period = 10 ปี<br><br>ท่อลอดมีขนาดพอที่จะรับปริมาณน้ำหลากได้ ควรขุดลอกเอาตะกอนทราย<br>เศษกิ่งไม้ออกก่อนฤดูน้ำหลาก<br>และวางมาตรการขุดลอกตามระยะเวลาที่เหมาะสมของพื้นที่ |
