ข้อมูลสภาพปัญหาและแนวทางการแก้ไขปัญหาเบื้องต้น  
ของตำแหน่งการกีดขวางทางน้ำ จังหวัดเชียงราย

ชื่อลำน้ำ ห้วยพลู

รหัสตำแหน่งกีดขวางที่: CR0121011001

วันที่สำรวจ: 11 กุมภาพันธ์ 2563

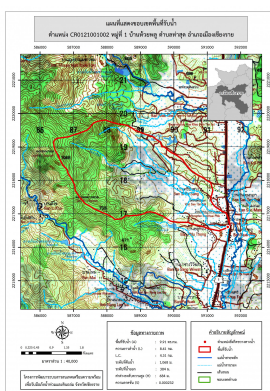
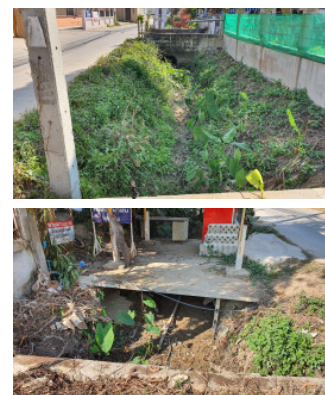
รูปภาพประกอบ

| สภาพปัญหาการกีดขวางทางน้ำ | แนวทางและวิธีการแก้ไขปัญหาเบื้องต้น |
|---|---|
| มีท่อลอดกลมเส้นผ่านศูนย์กลาง 0.8 เมตร จำนวน 1 ช่อง<br>ลอดใต้ถนนมีขนาดเล็กไม่สามารถระบายน้ำหลากได้ทันทำให้เกิดน้ำท่วม<br>และทางน้ำเปิดธรรมชาติขนาด กว้าง 1.5 เมตร ลึก 1.5 เมตร ความลาดชันตลิ่ง 1:1 | ข้อมูลพื้นที่รับน้ำของตำแหน่งที่เกิดปัญหา<br>$A = 9.91$ ตารางกิโลเมตร $L0 = 8.61$ กิโลเมตร $H = 684$ เมตร $C = 0.4$<br>$tc = 0.92$ ชั่วโมง $I = 60$ มิลลิเมตร อัตราการไหลสูงสุด = $16.53 \text{ m}^3/\text{s}$<br>Return period = 10 ปี<br><br>เปลี่ยนจากท่อกลมเป็นรางระบายน้ำรูปตัววีให้สามารถรองรับปริมาณน้ำหลากสูงสุด<br>ได้มีขนาด กว้าง 1.50 เมตร ลึก 1.50 เมตร และ<br>ช่วงที่เป็นลำน้ำธรรมชาติให้ขุดลอก ความกว้าง 3.00 เมตร ลึก 2.00 เมตร<br>ความลาดชันด้านข้าง 1:1.5 ความลาดชันท้องน้ำ 0.010 |
