ข้อมูลสภาพปัญหาและแนวทางการแก้ไขปัญหาเบื้องต้น  
ของตำแหน่งการกีดขวางทางน้ำ จังหวัดเชียงราย

รหัสตำแหน่งกีดขวางที่: CR0105018001

ชื่อลำน้ำ เมืองแม่ข้าวต้ม เป็นสาขาของแม่น้ำ แม่ข้าวต้ม/แม่น้ำกก/แม่น้ำโขง  
หมู่บ้าน หมู่ที่ 18 บ้านดอยเทวา ตำบล แม่ข้าวต้ม อำเภอ เมืองเชียงราย

ประเภทลำน้ำ ลำห้วย วันที่สำรวจ: 23 กรกฎาคม 2563  
จังหวัด เชียงราย

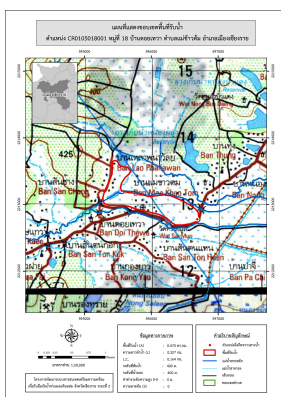
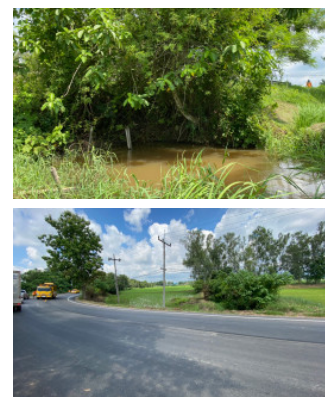
รูปภาพประกอบ

ลักษณะความเสียหาย น้ำท่วม ระดับ ปานกลาง

> โดยธรรมชาติ การทับถมของตะกอน (ลำน้ำตื้นเขิน) วัชพืช (หญ้า )

> โดยมนุษย์ จาก สิ่งปลูกสร้าง

ระดับการกีดขวาง ปานกลาง คิดเป็น 30-70%

| สภาพปัญหาการกีดขวางทางน้ำ | แนวทางและวิธีการแก้ไขปัญหาเบื้องต้น |
|---|---|
| เป็นลำเหมืองแยกจากน้ำแม่ข้าวต้ม มีท่อลอดกลมเส้นผ่านศูนย์กลาง 0.60 เมตร<br>ลอดใต้ถนน<br>เมื่อเกิดน้ำหลากไม่สามารถระบายน้ำได้ทันเกิดน้ำท่วมพื้นที่การเกษตร ทาง<br>อบต.แม่ข้าวต้มได้แจ้งไปยังกรมทางหลวงให้แก้ไขแล้วกรมทางหลวงได้เข้ามาแก้ไขให้<br>เป็นท่อลอดเหลี่ยมขนาดกว้าง 2.00 เมตร สูง 2.00 เมตร จำนวน 1 ช่อง<br>แต่ได้แก้ไขผิดตำแหน่งโดยได้ก่อสร้างท่อลอดเหลี่ยมในลำเหมืองอีกเส้นซึ่งปกติไม่มีป<br>ัญหาน้ำท่วม | ข้อมูลพื้นที่รับน้ำของตำแหน่งที่เกิดปัญหา<br>$A = 0.47$ ตารางกิโลเมตร $L0 = 0.33$ กิโลเมตร $H = -$ เมตร $C = 0.15$<br>$tc = 38.25$ ชั่วโมง $I = 70$ มิลลิเมตร อัตราการไหลสูงสุด $= 1.37 \text{ m}^3/\text{s}$<br>Return period = 10 ปี<br>เปลี่ยนเป็นท่อลอดเหลี่ยมขนาดกว้าง 1.00 เมตร สูง 1.00 เมตร จำนวน 1 ช่อง<br>เท่ากับขนาดของท่อลอดอีกเส้นที่กรมทางหลวงได้แก้ไข และขุดลอกลำน้ำ<br>โดยวางมาตรการขุดลอกตามระยะเวลาที่เหมาะสมของพื้นที่ ความลาดชันท้องน้ำ<br>0.002 |
