ข้อมูลสภาพปัญหาและแนวทางการแก้ไขปัญหาเบื้องต้น  
ของตำแหน่งการกีดขวางทางน้ำ จังหวัดเชียงราย

รหัสตำแหน่งกีดขวางที่: CR0115010003

หมู่บ้าน หมู่ที่ 10 บ้านใหม่รุ่งเรือง ตำบล ดอยลาน อำเภอ เมืองเชียงราย จังหวัด เชียงราย

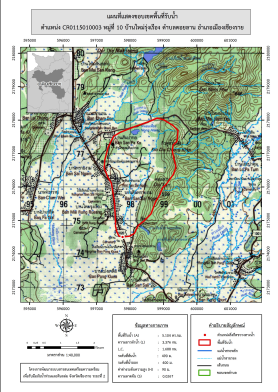
รูปภาพประกอบ

ลักษณะความเสียหาย น้ำท่วม ระดับ ปานกลาง

> โดยมนุษย์ จาก ระบบสาธารณสุขโคก: ท่อลอดถนนที่ตัดลำน้ำมีขนาดเล็กเกินไประบายน้ำหลากไม่ทัน

ระดับการกีดขวาง ปานกลาง คิดเป็น 30-70%

| สภาพปัญหาการกีดขวางทางน้ำ | แนวทางและวิธีการแก้ไขปัญหาเบื้องต้น |
|---|---|
| ลำห้วยหลวงก่อนถึงจุดนี้ได้แยกเป็น 2 เส้น คือเส้นที่ใหม่มายังตำแหน่งนี้ และอีกเส้นหนึ่ง โดยตำแหน่งนี้มีท่อลอดใต้ถนนขนาดเส้นผ่านศูนย์กลาง 1.00 เมตร จำนวน 2 ช่อง สภาพลำน้ำมีวัชพืชขึ้นปกคลุมหนาแน่น และตื้นเขินจากตะกอนดิน | ข้อมูลพื้นที่รับน้ำของตำแหน่งที่เกิดปัญหา<br>$A = 5.1$ ตารางกิโลเมตร $L0 = 3.38$ กิโลเมตร $H = 90$ เมตร $C = 0.1$<br>$tc = 0.68$ ชั่วโมง $I = 70$ มิลลิเมตร อัตราการไหลสูงสุด = $9.93 \text{ m}^3/\text{s}$<br>Return period = 10 ปี<br><br>ขุดลอกลำน้ำตลอดช่วงดังกล่าว เปลี่ยนเป็นท่อลอดเหลี่ยมขนาดกว้าง 2.00 เมตร สูง 1.50 เมตร จำนวน 2 ช่อง<br><br>โดยวางมาตรการขุดลอกตามระยะเวลาที่เหมาะสมของพื้นที่ ความลาดชันท้องน้ำ 0.01 |
