ข้อมูลสภาพปัญหาและแนวทางการแก้ไขปัญหาเบื้องต้น  
ของตำแหน่งการกีดขวางทางน้ำ จังหวัดเชียงราย

รหัสตำแหน่งกีดขวางที่: CR0115009003

ชื่อลำน้ำ ห้วยโละป่าตอง เป็นสาขาของแม่น้ำ ห้วยเอี้ยง/น้ำพุ/แม่น้ำอิง/แม่น้ำโขง  
หมู่บ้าน หมู่ที่ 9 บ้านใหม่บ้านเย็น ตำบล ดอยลาน อำเภอ เมืองเชียงราย

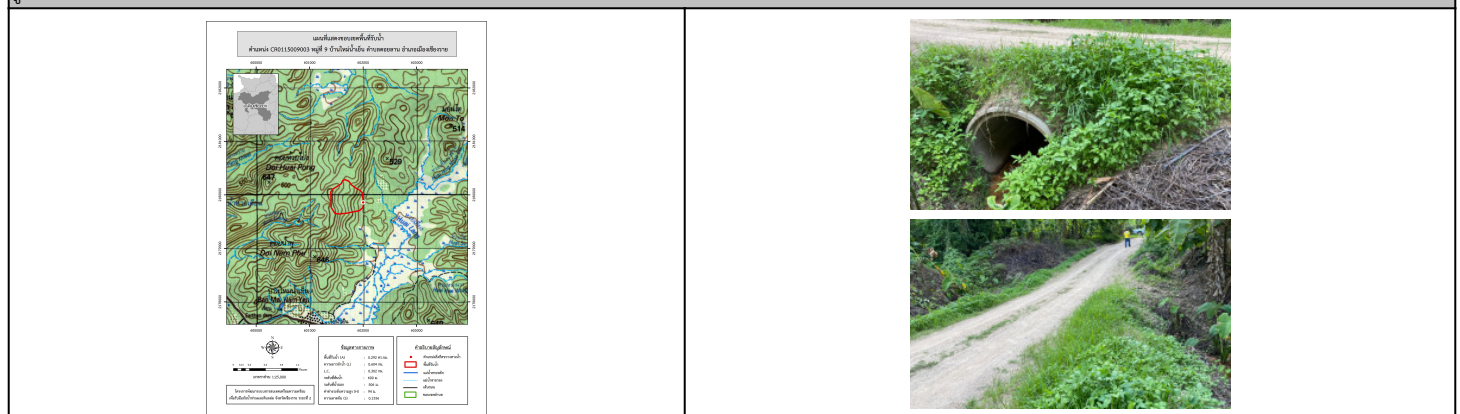
รูปภาพประกอบ

- > โดยธรรมชาติ การทับถมของตะกอน (ลำน้ำตื้นเขิน) วัชพืช (หญ้า/กิ่งไม้)
- > โดยมนุษย์ จาก ระบบสาธารณสุขโรค: ท่อลอดถนนที่ตัดลำน้ำมีขนาดเล็กเกินไประบายน้ำหลากไม่ทัน

| สภาพปัญหาการกีดขวางทางน้ำ | แนวทางและวิธีการแก้ไขปัญหาเบื้องต้น |
|---|---|
| มีท่อลอดกลมเส้นผ่านศูนย์กลาง 1.00 เมตร ลอดใต้ถนน จำนวน 1 ช่อง<br>เมื่อเกิดน้ำหลากไม่สามารถระบายน้ำได้ทันเกิดน้ำท่วมพื้นที่เกษตร | ข้อมูลพื้นที่รับน้ำของตำแหน่งที่เกิดปัญหา<br>$A = 0.29$ ตารางกิโลเมตร $L0 = 0.6$ กิโลเมตร $H = 94$ เมตร $C = 0.1$<br>$tc = 0.09$ ชั่วโมง $I = 120$ มิลลิเมตร อัตราการไหลสูงสุด $= 0.98 \text{ m}^3/\text{s}$<br>Return period = 10 ปี<br>เปลี่ยนเป็นท่อลอดเหลี่ยมขนาดกว้าง 1.20 เมตร สูง 1.20 เมตร จำนวน 1 ช่อง<br>โดยวางมาตรการขุดลอกตามระยะเวลาที่เหมาะสมของพื้นที่ ความลาดชันท้องน้ำ 0.01 |
