ข้อมูลสภาพปัญหาและแนวทางการแก้ไขปัญหาเบื้องต้น  
ของตำแหน่งการกีดขวางทางน้ำ จังหวัดเชียงราย

รหัสตำแหน่งกีดขวางที่: CR0111013001

ชื่อลำน้ำ ทางระบายน้ำในชุมชน  
หมู่บ้าน หมู่ที่ 13 บ้านป่าสักทอง

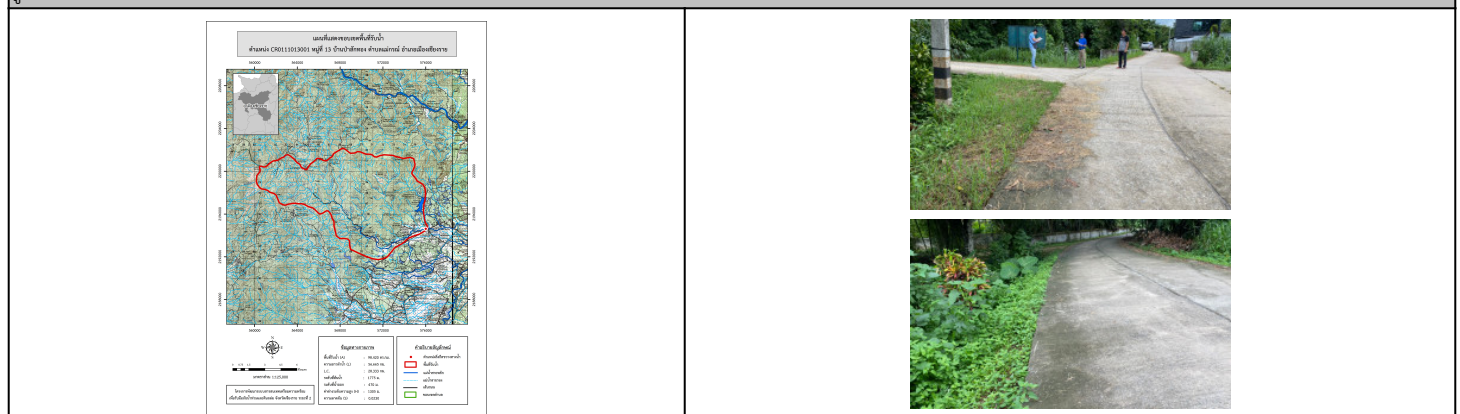
รูปภาพประกอบ

| สภาพปัญหาการกีดขวางทางน้ำ | แนวทางและวิธีการแก้ไขปัญหาเบื้องต้น |
|---|---|
| เป็นทางระบายน้ำในชุมชนเดิมมีท่อระบายน้ำระบายน้ำลงน้ำแม่กรณ์ปัจจุบันมีการก่อสร้างถนน คสล.<br>แล้วไม่ได้วางท่อลอดใต้ถนนเพื่อระบายน้ำลงน้ำแม่กรณ์เมื่อเกิดฝนตกหนักไม่มีทางระบายน้ำเกิดน้ำท่วมขังในชุมชน | ข้อมูลพื้นที่รับน้ำของตำแหน่งที่เกิดปัญหา<br>$A = 0.02$ ตารางกิโลเมตร $L0 = 0.11$ กิโลเมตร $H = -$ เมตร $C = 0.25$<br>$tc = 9.3$ ชั่วโมง $I = 130$ มิลลิเมตร อัตราการไหลสูงสุด $= 0.17 \text{ m}^3/\text{s}$<br>Return period = 10 ปี<br>ก่อสร้างท่อลอดถนนดังกล่าวให้สามารถรองรับปริมาณน้ำสูงสุดได้<br>มีขนาดเส้นผ่านศูนย์กลาง 0.80 เมตร จำนวน 1 ช่อง และขุดลอกลำน้ำ<br>โดยวางมาตรการขุดลอกตามระยะเวลาที่เหมาะสมของพื้นที่ |
