ข้อมูลสภาพปัญหาและแนวทางการแก้ไขปัญหาเบื้องต้น  
ของตำแหน่งการกีดขวางทางน้ำ จังหวัดเชียงราย

รหัสตำแหน่งกีดขวางที่: CR0111013003

ชื่อลำน้ำ ทางระบายน้ำในชุมชน  
หมู่บ้าน หมู่ที่ 13 บ้านป่าสักทอง

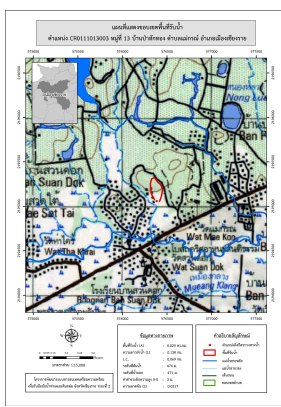
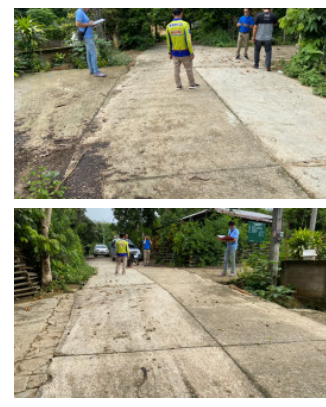
รูปภาพประกอบ

> โดยมนุษย์ จาก ระบบสาธารณสุขโค: ถนนขวางทางน้ำ

ระดับการกีดขวาง มาก คิดเป็น มากกว่า 70%

| สภาพปัญหาการกีดขวางทางน้ำ | แนวทางและวิธีการแก้ไขปัญหาเบื้องต้น |
|---|---|
| <p>เป็นทางระบายน้ำในชุมชนเดิมมีท่อระบายน้ำระบายน้ำลงน้ำแม่กรณ์ปัจจุบันมีการก่อสร้างถนน คสล.</p> <p>แล้วไม่ได้วางท่อลอดใต้ถนนเพื่อระบายน้ำลงน้ำแม่กรณ์เมื่อเกิดฝนตกหนักไม่มีทางระบายน้ำเกิดน้ำท่วมขังในชุมชน</p> | <p>ข้อมูลพื้นที่รับน้ำของตำแหน่งที่เกิดปัญหา</p> <p><math>A = 0.03</math> ตารางกิโลเมตร <math>L0 = 0.14</math> กิโลเมตร <math>H = 3</math> เมตร <math>C = 0.15</math></p> <p><math>tc = 4.13</math> ชั่วโมง <math>I = 130</math> มิลลิเมตร อัตราการไหลสูงสุด <math>= 0.14 \text{ m}^3/\text{s}</math></p> <p>Return period = 5 ปี</p> <p>ก่อสร้างท่อลอดถนนดังกล่าวให้สามารถรองรับปริมาณน้ำสูงสุดได้</p> <p>มีขนาดเส้นผ่านศูนย์กลาง 0.40 เมตร จำนวน 1 ช่อง และขุดลอกลำน้ำ</p> <p>โดยวางมาตรการขุดลอกตามระยะเวลาที่เหมาะสมของพื้นที่ ความลาดชันท้องน้ำ 0.01</p> |
