ข้อมูลสภาพปัญหาและแนวทางการแก้ไขปัญหาเบื้องต้น  
ของตำแหน่งการกีดขวางทางน้ำ จังหวัดเชียงราย

รหัสตำแหน่งกีดขวางที่: CR1601001002

วันที่สำรวจ: 6 สิงหาคม 2563

ชื่อลำน้ำ เหมืองแม่ลาว  
หมู่บ้าน หมู่ที่ 1 ป่าตึง

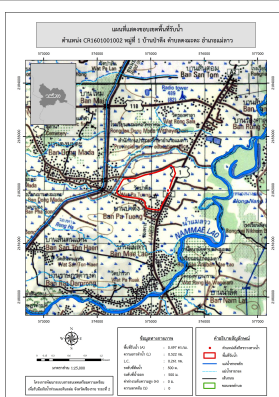
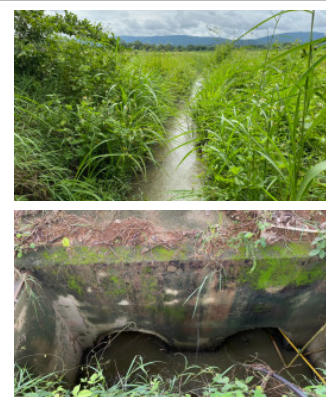
รูปภาพประกอบ

ลักษณะความเสียหาย น้ำท่วม ระดับ ปานกลาง

- > โดยธรรมชาติ การทับถมของตะกอน (ลำน้ำตื้นเขิน) วัชพืช (หญ้า/กิ่งไม้ )
- > โดยมนุษย์ จาก ระบบสาธารณสุขโรค: ท่อลอดถนนที่ตัดลำน้ำมีขนาดเล็กเกินไประบายน้ำหลากไม่ทัน

ระดับการกีดขวาง ปานกลาง คิดเป็น 30-70%

| สภาพปัญหาการกีดขวางทางน้ำ | แนวทางและวิธีการแก้ไขปัญหาเบื้องต้น |
|---|---|
| เป็นท่อลอดเหมืองแม่ลาวขอยสองซึ่งแยกจากคลองชลประทานแม่ลาว<br>ในฤดูฝนจะเป็นทางระบายน้ำฝนออกจากพื้นที่เกษตร (เหมืองเสียน้ำ)<br>เมื่อเกิดฝนตกหนักจะมีปริมาณน้ำมาก<br>เมื่อไหลมายังท่อลอดบริเวณดังกล่าวไม่สามารถระบายน้ำได้ทันเกิดน้ำท่วมพื้นที่การเกษตรเป็นบริเวณกว้าง | ข้อมูลพื้นที่รับน้ำของตำแหน่งที่เกิดปัญหา<br>A = 0.5 ตารางกิโลเมตร L0 = 0.52 กิโลเมตร H = - เมตร C = 0.1<br>tc = 23.61 ชั่วโมง l = 100 มิลลิเมตร อัตราการไหลสูงสุด = 1.38 m <sup>3</sup> /s<br>Return period = 5 ปี<br>เปลี่ยนเป็นท่อลอดเหลี่ยมขนาดกว้าง 1.00 เมตร สูง 1.00 เมตร จำนวน 2 ช่อง<br>โดยวางมาตรการขุดลอกตามระยะเวลาที่เหมาะสมของพื้นที่ ความลาดชันท้องน้ำ 0.002 |
