ข้อมูลสภาพปัญหาและแนวทางการแก้ไขปัญหาเบื้องต้น  
ของตำแหน่งการกีดขวางทางน้ำ จังหวัดเชียงราย

รหัสตำแหน่งกีดขวางที่: CR0112008001

ชื่อลำน้ำ ห้วยไม้เลี่ยม

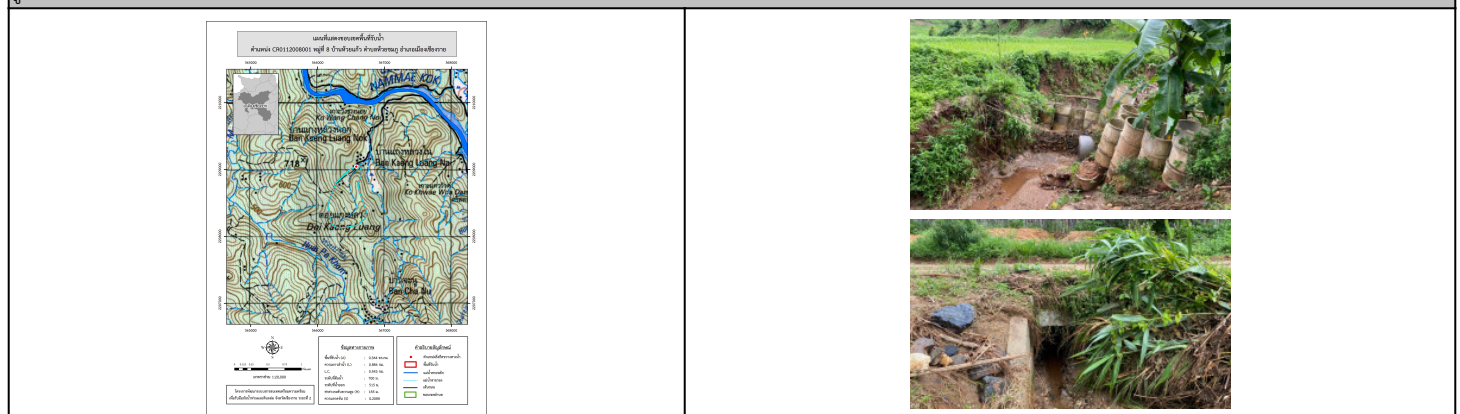
รูปภาพประกอบ

| สภาพปัญหาการกีดขวางทางน้ำ | แนวทางและวิธีการแก้ไขปัญหาเบื้องต้น |
|---|---|
| เป็นลำห้วยไหลลงมาจากภูเขาที่มีท่อลอดกลมเส้นผ่านศูนย์กลาง 1.00 เมตร<br>ลอดใต้ถนน และบ้านเรือน จำนวน 1 ช่อง ยาวประมาณ 20 เมตร<br>เมื่อเกิดน้ำหลากไม่สามารถระบายน้ำได้ทันเกิดน้ำท่วมพื้นที่เหนือน้ำ<br>และไหลข้ามถนน | ข้อมูลพื้นที่รับน้ำของตำแหน่งที่เกิดปัญหา<br>$A = 0.36$ ตารางกิโลเมตร $L0 = 0.89$ กิโลเมตร $H = 185$ เมตร $C = 0.1$<br>$tc = 0.11$ ชั่วโมง $I = 130$ มิลลิเมตร อัตราการไหลสูงสุด = $1.32 \text{ m}^3/\text{s}$<br>Return period = 5 ปี<br>เปลี่ยนเป็นท่อลอดเหลี่ยมขนาดกว้าง 1.00 เมตร สูง 1.00 เมตร จำนวน 1 ช่อง<br>โดยวางมาตรการขุดลอกตามระยะเวลาที่เหมาะสมของพื้นที่ ความลาดชันท้องน้ำ<br>0.01 |
