ข้อมูลสภาพปัญหาและแนวทางการแก้ไขปัญหาเบื้องต้น  
ของตำแหน่งการกีดขวางทางน้ำ จังหวัดเชียงราย

รหัสตำแหน่งกีดขวางที่: CR0112008002

วันที่สำรวจ: 12 สิงหาคม 2563

ชื่อลำน้ำ ห้วยไม้เลี่ยม เป็นสาขาของแม่น้ำ แม่น้ำกก/แม่น้ำโขง  
หมู่บ้าน หมู่ที่ 8 บ้านห้วยแก้ว ตำบล ห้วยชมภู อำเภอ เมืองเชียงราย จังหวัด เชียงราย

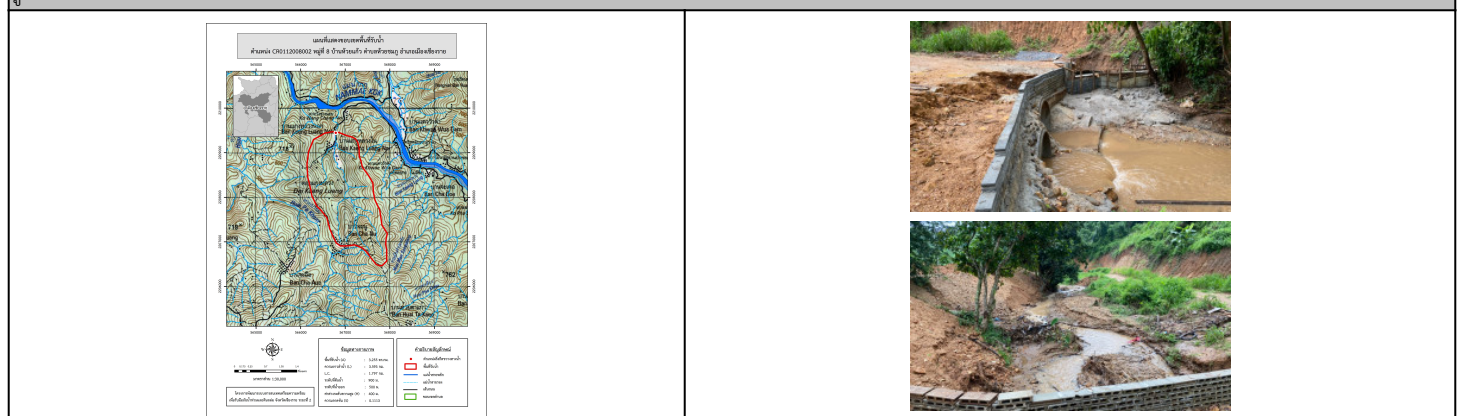
รูปภาพประกอบ

| สภาพปัญหาการกีดขวางทางน้ำ | แนวทางและวิธีการแก้ไขปัญหาเบื้องต้น |
|---|---|
| เป็นลำห้วยไหลลงมาจากภูเขา มีท่อดลอดกลบเส้นผ่านศูนย์กลาง 1.00 เมตร<br>ลอดใต้ถนน จำนวน 2 ช่อง<br>เมื่อเกิดน้ำหลากไม่สามารถระบายน้ำได้ทันเกิดน้ำท่วมพื้นที่เหนือน้ำ<br>และไหลข้ามถนน | ข้อมูลพื้นที่รับน้ำของตำแหน่งที่เกิดปัญหา<br>A = 3.25 ตารางกิโลเมตร L0 = 3.59 กิโลเมตร H = 400 เมตร C = 0.1<br>tc = 0.41 ชั่วโมง l = 120 มิลลิเมตร อัตราการไหลสูงสุด = 10.86 m <sup>3</sup> /s<br>Return period = 5 ปี<br>เปลี่ยนเป็นท่อดลอดเหลี่ยมขนาดกว้าง 2.00 เมตร สูง 1.50 เมตร จำนวน 2 ช่อง<br>โดยวางมาตรการขุดลอกตามระยะเวลาที่เหมาะสมของพื้นที่ ความลาดชันท้องน้ำ<br>0.01 |
