ข้อมูลสภาพปัญหาและแนวทางการแก้ไขปัญหาเบื้องต้น  
ของตำแหน่งการกีดขวางทางน้ำ จังหวัดเชียงราย

รหัสตำแหน่งกีดขวางที่: CR0112008003

วันที่สำรวจ: 12 สิงหาคม 2563

ชื่อลำน้ำ ห้วยไม้เลี่ยม

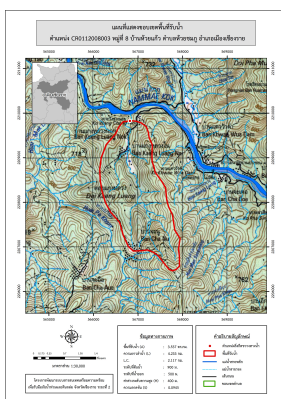
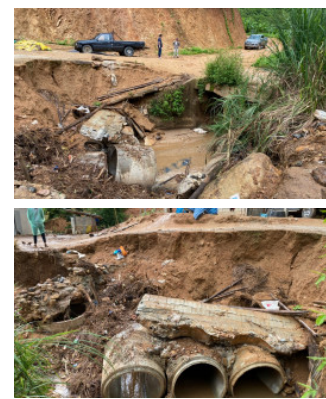
รูปภาพประกอบ

ลักษณะความเสียหาย น้ำท่วม ระดับ น้อย

> โดยมนุษย์ จาก ระบบสาธารณสุขโลก: ท่อลอดถนนที่ตัดลำน้ำมีขนาดเล็กเกินไประบายน้ำหลากไม่ทัน วางท่อตามแนวลำน้ำทดแทนลำน้ำเดิม

| สภาพปัญหาการกีดขวางทางน้ำ | แนวทางและวิธีการแก้ไขปัญหาเบื้องต้น |
|---|---|
| เป็นลำห้วยไหลลงมาจากภูเขา มีท่อลอดกลมเส้นผ่านศูนย์กลาง 1.00 เมตร<br>ลอดใต้ถนน และบ้านเรือน จำนวน 3 ช่อง<br>เมื่อเกิดน้ำหลากไม่สามารถระบายน้ำได้ทันเกิดน้ำท่วมพื้นที่เหนือน้ำ<br>และไหลข้ามถนน | ข้อมูลพื้นที่รับน้ำของตำแหน่งที่เกิดปัญหา<br>A = 3.54 ตารางกิโลเมตร L0 = 4.23 กิโลเมตร H = 400 เมตร C = 0.1<br>tc = 0.5 ชั่วโมง l = 90 มิลลิเมตร อัตราการไหลสูงสุด = 8.85 m <sup>3</sup> /s<br>Return period = 5 ปี<br>เปลี่ยนเป็นท่อลอดเหลี่ยมขนาดกว้าง 2.00 เมตร สูง 1.50 เมตร จำนวน 2 ช่อง<br>โดยวางมาตรการขุดลอกตามระยะเวลาที่เหมาะสมของพื้นที่ ความลาดชันท้องน้ำ<br>0.01 |
