ข้อมูลสภาพปัญหาและแนวทางการแก้ไขปัญหาเบื้องต้น  
ของตำแหน่งการกีดขวางทางน้ำ จังหวัดเชียงราย

รหัสตำแหน่งกีดขวางที่: CR1601002002

ชื่อลำน้ำ ห้วยห้วย เป็นสาขาของแม่น้ำ ห้วยล้าน/แม่น้ำลาว/แม่น้ำกก  
หมู่บ้าน หมู่ที่ 2 สันกลาง ตำบล ดงมะตะ อำเภอ แม่ลาว

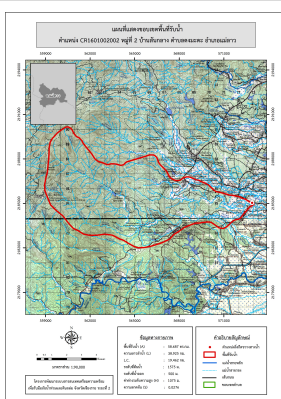
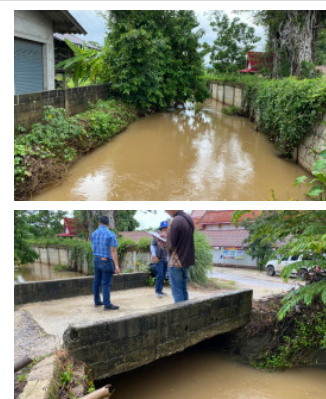
รูปภาพประกอบ

ลักษณะความเสียหาย น้ำท่วม ระดับ มาก

- > โดยธรรมชาติ การทับถมของตะกอน (ลำน้ำตื้นเขิน) วัชพืช (หญ้า/กิ่งไม้)
- > โดยมนุษย์ จาก ระบบสาธารณสุข: ท่อลอดถนนที่ตัดลำน้ำมีขนาดเล็กเกินไประบายน้ำหลากไม่ทัน

| สภาพปัญหาการกีดขวางทางน้ำ | แนวทางและวิธีการแก้ไขปัญหาเบื้องต้น |
|---|---|
| บริเวณดังกล่าวเป็นคอขวดมีสะพานเข้าบ้านเรือนประชาชนซึ่งมีหน้าตัดแคบกว่าหน้าตัดลำน้ำ<br>ทำให้ช่วงน้ำหลากไม่สามารถระบายน้ำได้ทันเกิดน้ำล้นตลิ่งบริเวณด้านเหนือน้ำเข้าท่วมชุมชนบริเวณดังกล่าว | ข้อมูลพื้นที่รับน้ำของตำแหน่งที่เกิดปัญหา<br>$A = 58.69$ ตารางกิโลเมตร อัตราการไหลสูงสุด = $64.09 \text{ m}^3/\text{s}$<br>Return period = 25 ปี<br>ก่อสร้างสะพานใหม่ให้สามารถรองรับปริมาณน้ำหลากได้<br>โดยมีขนาดหน้าตัดความกว้าง 5.00 เมตร ลึก 2.00 เมตร<br>และก่อสร้างรางระบายคอนกรีตน้ำรูปตัวยูขนาด กว้าง 5.00 เมตร ลึก 2.00 เมตร<br>ตลอดช่วงที่ไหลผ่านชุมชน |
