ข้อมูลสภาพปัญหาและแนวทางการแก้ไขปัญหาเบื้องต้น  
ของตำแหน่งการกีดขวางทางน้ำ จังหวัดเชียงราย

รหัสตำแหน่งกีดขวางที่: CR1601011001

ชื่อลำน้ำ เหมืองห้วยส้าน  
หมู่บ้าน หมู่ที่ 11 ป่าลั่น

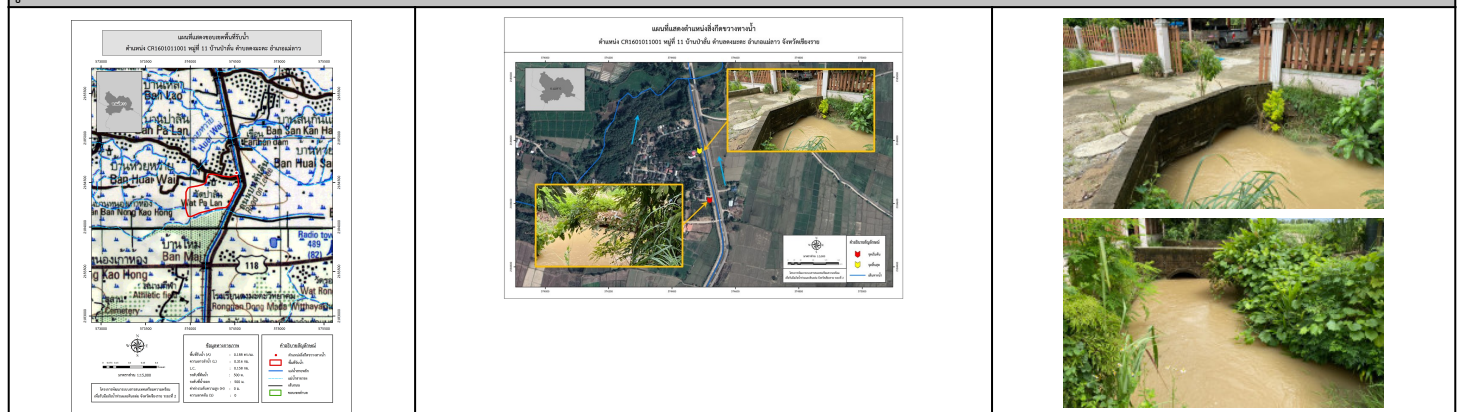
รูปภาพประกอบ

| สภาพปัญหาการกีดขวางทางน้ำ | แนวทางและวิธีการแก้ไขปัญหาเบื้องต้น |
|---|---|
| <p>เป็นลำเหมืองห้วยส้านแยกจากลำห้วยส้าน</p> <p>เมื่อเกิดฝนตกหนักจะให้เป็นเส้นทางระบายน้ำออกจากทุ่งนาบริเวณดังกล่าวซึ่งมีพื้นที่กว้างมีปริมาณน้ำมาก</p> <p>ลำเหมืองดังกล่าวมีการวางท่อลอดเพื่อใช้เป็นทางเข้าที่อยู่อาศัย</p> <p>ขนาดเส้นผ่านศูนย์กลาง 1.00 เมตร จำนวน 2 ช่อง</p> <p>ซึ่งไม่สามารถระบายน้ำได้ทันเกิดน้ำล้นตลิ่ง และท่วมขังในทุ่งนาเป็นเวลา 1-2 วัน</p> | <p>ข้อมูลพื้นที่รับน้ำของตำแหน่งที่เกิดปัญหา</p> <p><math>A = 0.19</math> ตารางกิโลเมตร <math>L = 0.32</math> กิโลเมตร <math>H = -</math> เมตร <math>C = 0.1</math></p> <p><math>t_c = 18.37</math> ชั่วโมง <math>I = 100</math> มิลลิเมตร อัตราการไหลสูงสุด <math>= 0.52 \text{ m}^3/\text{s}</math></p> <p>Return period = 10 ปี</p> <p>ขุดลอกลำน้ำตลอดช่วงดังกล่าว</p> <p>และวางมาตรการขุดลอกตามระยะเวลาที่เหมาะสมของพื้นที่</p> <p>และเปลี่ยนเป็นท่อลอดเหลี่ยมขนาดกว้าง 1.20 เมตร สูง 1.20 เมตร จำนวน 2 ช่อง ความลาดชันท้องน้ำ 0.002</p> |
