ข้อมูลสภาพปัญหาและแนวทางการแก้ไขปัญหาเบื้องต้น  
ของตำแหน่งการกีดขวางทางน้ำ จังหวัดเชียงราย

รหัสตำแหน่งกีดขวางที่: CR1602009001

ชื่อลำน้ำ ห้วยส้าน

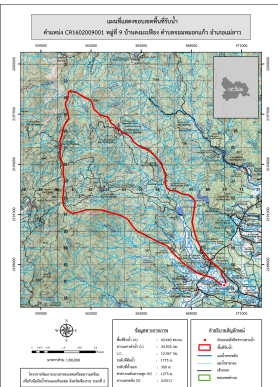
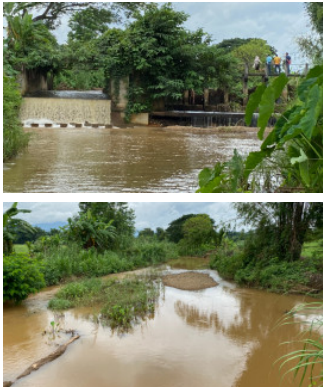
| รูปภาพประกอบ | |

ลักษณะความเสียหาย น้ำท่วม ระดับ ปานกลาง

สาเหตุของการกีดขวางลำน้ำ

> โดยธรรมชาติ ตลิ่งพังการกัดเซาะ การทับถมของตะกอน (ลำน้ำตื้นเขิน) วัชพืช (หญ้า/กิ่งไม้ )

> โดยมนุษย์ จาก สิ่งปลูกสร้าง

ระดับการกีดขวาง ปานกลาง คิดเป็น 30-70%

| สภาพปัญหาการกีดขวางทางน้ำ | แนวทางและวิธีการแก้ไขปัญหาเบื้องต้น |
|---|---|
| เป็นฝาย มข. มีขนาดเล็กกว่าหน้าตัดลำน้ำทำให้เมื่อเกิดน้ำหลาก<br>ระบายน้ำไม่ทันเอ่อล้นด้านเหนือน้ำ<br>และทำให้กระแสน้ำด้ายท้ายน้ำมีความรุนแรงกัดเซาะตลิ่งด้านท้ายน้ำ<br>ภายหลังมีการก่อสร้างทางระบายน้ำเพิ่มเติมแต่ยังไม่เพียงพอเกิดน้ำท่วมพื้นที่เกษตร<br>บริเวณดังกล่าวเป็นบริเวณกว้าง | ข้อมูลพื้นที่รับน้ำของตำแหน่งที่เกิดปัญหา<br>$A = 43.66$ ตารางกิโลเมตร อัตราการไหลสูงสุด = $54.89 \text{ m}^3/\text{s}$<br>Return period = 25 ปี<br>ขุดลอกลำน้ำตลอดช่วงดังกล่าว<br>และวางมาตรการขุดลอกตามระยะเวลาที่เหมาะสมของพื้นที่ |
