ข้อมูลสภาพปัญหาและแนวทางการแก้ไขปัญหาเบื้องต้น  
ของตำแหน่งการกีดขวางทางน้ำ จังหวัดเชียงราย

รหัสตำแหน่งกีดขวางที่: CR1001007001

วันที่สำรวจ: 26 สิงหาคม 2563

ชื่อลำน้ำ ลำห้วย เป็นสาขาของแม่น้ำ แม่น้ำลาว/แม่น้ำกก/แม่น้ำโขง  
หมู่บ้าน หมู่ที่ 7 ร่องเอี้ย ตำบล แม่สรวย อำเภอ แม่สรวย

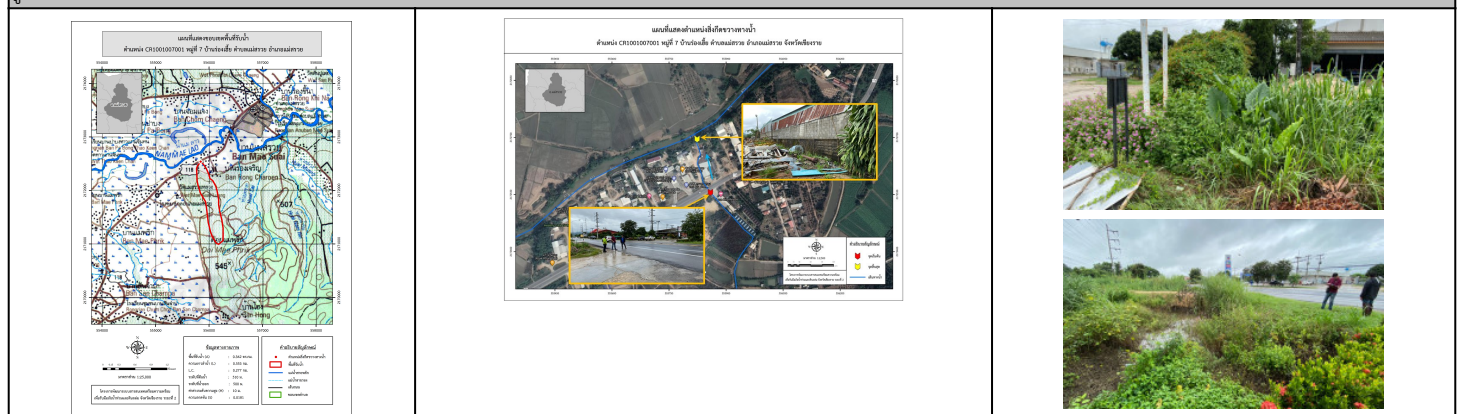
รูปภาพประกอบ

ลักษณะความเสียหาย น้ำท่วม ระดับ ปานกลาง

- > โดยธรรมชาติ การทับถมของตะกอน (ลำน้ำตื้นเขิน) ลำน้ำขาดหาย วัชพืช (หญ้า/กิ่งไม้ )
- > โดยมนุษย์ จาก ระบบสาธารณสุขโรค: ถนนขวางทางน้ำ

| สภาพปัญหาการกีดขวางทางน้ำ | แนวทางและวิธีการแก้ไขปัญหาเบื้องต้น |
|---|---|
| เป็นลำห้วยที่รับน้ำจากภูเขา เดิมมีท่อดลอดถนน<br>และไหลลงแม่น้ำลาวปัจจุบันท่อดลอดบริเวณนี้ถูกถมปิดทางน้ำ<br>และไม่มีทางน้ำฝั่งตรงข้ามทำให้เกิดน้ำหลากในปริมาณมากมักจะไหลข้ามถนนบริเวณดังกล่าว | ข้อมูลพื้นที่รับน้ำของตำแหน่งที่เกิดปัญหา<br>$A = 0.36$ ตารางกิโลเมตร $L0 = 0.55$ กิโลเมตร $H = 10$ เมตร $C = 0.1$<br>$tc = 0.2$ ชั่วโมง $I = 100$ มิลลิเมตร อัตราการไหลสูงสุด = $1.01 \text{ m}^3/\text{s}$<br>Return period = 10 ปี<br>วางท่อลอดถนนโดยใช้ท่อลอดกลมมีขนาดเส้นผ่านศูนย์กลาง 1.00 เมตร จำนวน 2 ช่อง และขุดเชื่อมต่อทางน้ำให้ไหลลงแม่น้ำลาวตามแนวลำน้ำเดิม<br>ความลาดชันท้องน้ำ 0.01 |
