ข้อมูลสภาพปัญหาและแนวทางการแก้ไขปัญหาเบื้องต้น  
ของตำแหน่งการกีดขวางทางน้ำ จังหวัดเชียงราย

รหัสตำแหน่งกีดขวางที่: CR1003008001

ชื่อลำน้ำ เหมืองดินคำ เป็นสาขาของแม่น้ำ แม่น้ำลาว/แม่น้ำกก/แม่น้ำโขง  
หมู่บ้าน หมู่ที่ 8 หัวริน ตำบล แม่พริก อำเภอ แม่สรวย

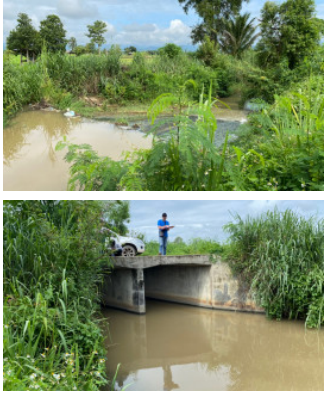
| รูปภาพประกอบ | |

ลักษณะความเสียหาย น้ำท่วม ระดับ ปานกลาง

> โดยธรรมชาติ การทับถมของตะกอน (ลำน้ำตื้นเขิน) วัชพืช (หญ้า/กิ่งไม้)

> โดยมนุษย์ จาก การถมดิน สิ่งปฏิกูล

| สภาพปัญหาการกีดขวางทางน้ำ | แนวทางและวิธีการแก้ไขปัญหาเบื้องต้น |
|---|---|
| เป็นลำเหมืองจากโครงการฝายดินดำในเขตตำบลท่าก้อบริเวณนี้มีท่อดลอดเหลี่ยมและฝายด้านท้ายน้ำ เมื่อเกิดน้ำหลากมักมีเศษกิ่งไม้และวัชพืชมาติดทำให้ศักยภาพการระบายน้ำลดลง | ข้อมูลพื้นที่รับน้ำของตำแหน่งที่เกิดปัญหา<br>$A = 3.11$ ตารางกิโลเมตร $L_0 = 3.97$ กิโลเมตร $H = 75$ เมตร $C = 0.15$<br>$tc = 0.89$ ชั่วโมง $I = 60$ มิลลิเมตร อัตราการไหลสูงสุด = $7.79 \text{ m}^3/\text{s}$<br>Return period = 10 ปี<br>ชุดลอกลำน้ำตลอดช่วงดังกล่าว<br>และวางมาตรการชุดลอกตามระยะเวลาที่เหมาะสมของพื้นที่ |
