ข้อมูลสภาพปัญหาและแนวทางการแก้ไขปัญหาเบื้องต้น  
ของตำแหน่งการกีดขวางทางน้ำ จังหวัดเชียงราย

รหัสตำแหน่งกีดขวางที่: CR1003003001

ชื่อลำน้ำ ห้วยล่อ เป็นสาขาของแม่น้ำ แม่น้ำลาว/แม่น้ำกก/แม่น้ำโขง  
หมู่บ้าน หมู่ที่ 3 สันจำปา ตำบล แม่พริก อำเภอ แม่สรวย  
ประเภทลำน้ำ ลำห้วย จังหวัด เชียงราย

วันที่สำรวจ: 26 สิงหาคม 2563

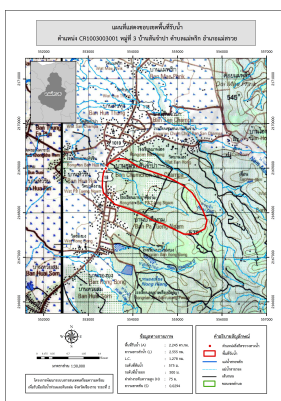
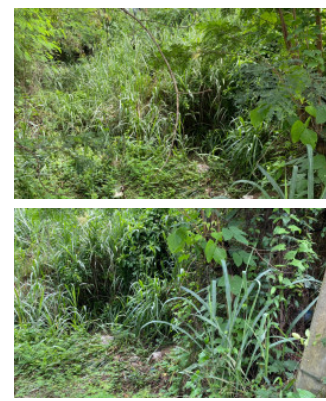
รูปภาพประกอบ

ความยาวของช่วงลำน้ำที่เกิดปัญหา เป็นจุดระยะ น้อยกว่า 10 เมตร การตาดมของลำน้ำ ไม่ตาดม  
ลักษณะความเสียหาย น้ำท่วม ระดับ น้อย ความถี่ที่เกิดความเสียหาย ทุกปี  
สาเหตุของการกีดขวางลำน้ำ วัสดุที่ใช้ตาดมของลำน้ำ -  
ระดับความเสี่ยง ปานกลาง

สาเหตุของการกีดขวางลำน้ำ  
> โดยธรรมชาติ การทับถมของตะกอน (ลำน้ำตื้นเขิน) วัชพืช (หญ้า/กิ่งไม้)  
> โดยมนุษย์ จาก ระบบสาธารณสุขโรค: ท่อลอดถนนที่ตัดลำน้ำมีขนาดเล็กเกินไประบายน้ำหลากไม่ทัน

| สภาพปัญหาการกีดขวางทางน้ำ | แนวทางและวิธีการแก้ไขปัญหายเบื้องต้น |
|---|---|
| เป็นลำห้วยที่รับน้ำจากภูเขา และชุมชนบริเวณนั้น<br>มีท่อลอดกลมขนาดเส้นผ่านศูนย์กลาง 0.80 เมตร จำนวน 2<br>ช่องลอดใต้ถนนเมื่อเกิดน้ำหลากไม่สามารถระบายได้ทันเกิดน้ำท่วมชุมชนด้านเหนือ<br>น้ำบริเวณดังกล่าว | ข้อมูลพื้นที่รับน้ำของตำแหน่งที่เกิดปัญหา<br>$A = 2.24$ ตารางกิโลเมตร $L0 = 2.56$ กิโลเมตร $H = 75$ เมตร $C = 0.15$<br>$tc = 0.53$ ชั่วโมง $I = 90$ มิลลิเมตร อัตราการไหลสูงสุด $= 8.42 \text{ m}^3/\text{s}$<br>Return period = 10 ปี<br>เปลี่ยนเป็นท่อลอดเหลี่ยมขนาดกว้าง 1.50 เมตร สูง 1.50 เมตร จำนวน 2 ช่อง<br>ขุดลอกลำน้ำ และวางมาตรการขุดลอกตามระยะเวลาที่เหมาะสมของพื้นที่<br>ความลาดชันท้องน้ำ 0.01 |
