ข้อมูลสภาพปัญหาและแนวทางการแก้ไขปัญหาเบื้องต้น  
ของตำแหน่งการกีดขวางทางน้ำ จังหวัดเชียงราย

รหัสตำแหน่งกีดขวางที่: CR1005007001

ชื่อลำน้ำ เหมืองห้วยก้อ  
หมู่บ้าน หมู่ที่ 7 โอง

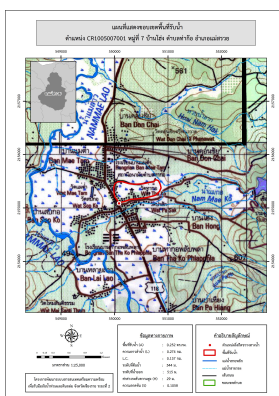
รูปภาพประกอบ

| สภาพปัญหาการกีดขวางทางน้ำ | แนวทางและวิธีการแก้ไขปัญหาเบื้องต้น |
|---|---|
| เป็นลำห้วยที่รับน้ำจากภูเขา และชุมชนบริเวณนั้น<br>มีท่อลอดกลมขนาดเส้นผ่านศูนย์กลาง 0.60 เมตร จำนวน 1 ช่อง<br>ลอดใต้ถนนเมื่อเกิดน้ำหลากไม่สามารถระบายได้ทันเกิดน้ำท่วมชุมชนด้านเหนือลำน้ำบริเวณดังกล่าว | ข้อมูลพื้นที่รับน้ำของตำแหน่งที่เกิดปัญหา<br>A = 0.25 ตารางกิโลเมตร L0 = 0.27 กิโลเมตร H = 29 เมตร C = 0.15<br>tc = 0.06 ชั่วโมง l = 130 มิลลิเมตร อัตราการไหลสูงสุด = 1.36 m <sup>3</sup> /s<br>Return period = 5 ปี<br><br>ขุดลอกวางระบายน้ำตลอดช่วง<br>และเปลี่ยนท่อลอดถนนเป็นขนาดเส้นผ่านศูนย์กลาง 1.00 เมตร จำนวน 1 ช่อง<br>และวางมาตรการขุดลอกตามระยะเวลาที่เหมาะสมของพื้นที่ ความลาดชันท้องน้ำ 0.01 |
