ข้อมูลสภาพปัญหาและแนวทางการแก้ไขปัญหาเบื้องต้น  
ของตำแหน่งการกีดขวางทางน้ำ จังหวัดเชียงราย

รหัสตำแหน่งกีดขวางที่: CR1106010001

ชื่อลำน้ำ เมืองต๋อย  
หมู่บ้าน หมู่ที่ 10 หนองบัว  
เป็นสาขาของแม่น้ำ แม่น้ำลาว/แม่น้ำกก/แม่น้ำโขง  
ตำบล แม่เจดีย์ อำเภอ เวียงป่าเป้า  
ประเภทลำน้ำ ลำห้วย  
จังหวัด เชียงราย

วันที่สำรวจ: 20 พฤษภาคม 2563

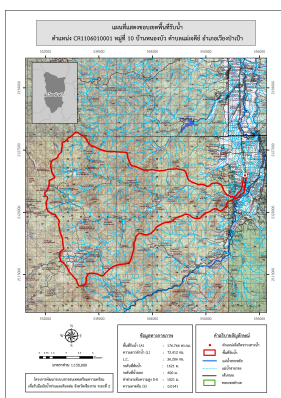
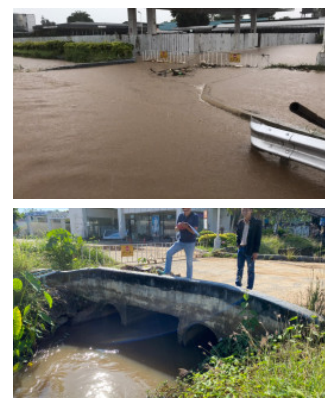
รูปภาพประกอบ

ลักษณะความเสียหาย น้ำท่วม ระดับ ปานกลาง

- > โดยธรรมชาติ การทับถมของตะกอน (ลำน้ำตื้นเขิน) วัชพืช (หญ้า )
- > โดยมนุษย์ จาก ระบบสาธารณูปโภค: ท่อลอดถนนที่ตัดลำน้ำมีขนาดเล็กเกินไประบายน้ำหลากไม่ทัน

ระดับการกีดขวาง ปานกลาง คิดเป็น 30-70%

| สภาพปัญหาการกีดขวางทางน้ำ | แนวทางและวิธีการแก้ไขปัญหาเบื้องต้น |
|---|---|
| เป็นลำเหมืองจืดในปืที่มีปริมาณฝนตกมากทำให้น้ำจากแม่น้ำลาวกัดเซาะพังก้นน้ำขาดไหลเข้าท่วมในเขตตัวเมืองแม่จะจาน<br>โดยมีลำเหมืองนี้เป็นเส้นทางระบายน้ำ บริเวณนี้อยู่ตรงหน้าปั๊มน้ำมันเชลล์เก่า<br>มีการวางท่อลอดใต้ทางเข้าปั๊มน้ำมันขนาดไม่เหมาะสม อีกทั้งเศษกิ่งไม้<br>และสิ่งปฏิกูลที่ไหลมากับน้ำมาติดทำให้ไม่สามารถระบายน้ำได้ทันเกิดน้ำท่วมบริเวณดังกล่าว | ข้อมูลพื้นที่รับน้ำของตำแหน่งที่เกิดปัญหา<br>$A = 176.77$ ตารางกิโลเมตร อัตราการไหลสูงสุด = $131.82 \text{ m}^3/\text{s}$<br>Return period = 50 ปี<br>ขุดลอกลำน้ำตลอดช่วงดังกล่าว เปลี่ยนเป็นท่อลอดเหลี่ยมขนาดกว้าง 1.50 เมตร สูง 1.50 เมตร จำนวน 2 ช่อง<br>และวางมาตรการขุดลอกตามระยะเวลาที่เหมาะสมของพื้นที่ ความลาดชันท้องน้ำ 0.005 |
