ข้อมูลสภาพปัญหาและแนวทางการแก้ไขปัญหาเบื้องต้น  
ของตำแหน่งการกีดขวางทางน้ำ จังหวัดเชียงราย

รหัสตำแหน่งกีดขวางที่: CR1104013001

ชื่อลำน้ำ ห้วยผางข้าว

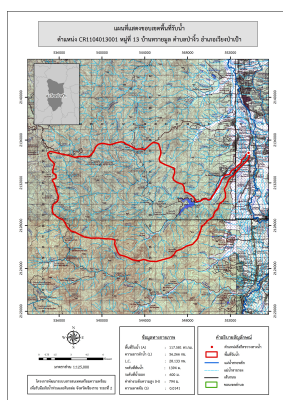
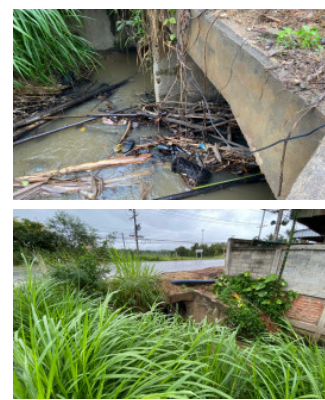
รูปภาพประกอบ

ลักษณะความเสียหาย น้ำท่วม ระดับ ปานกลาง

> โดยธรรมชาติ การทับถมของตะกอน (ลำน้ำตื้นเขิน) วัชพืช (หญ้า/กิ่งไม้)

> โดยมนุษย์ จาก การถมดิน สิ่งปลูก

| สภาพปัญหาการกีดขวางทางน้ำ | แนวทางและวิธีการแก้ไขปัญหาเบื้องต้น |
|---|---|
| เป็นลำห้วยรับน้ำจากภูเขา และพื้นที่เกษตรมีท่อดลอดเหลี่ยมกว้าง 2.00 เมตร ลึก 1.50 เมตร จำนวน 2 ช่อง<br>มักมีเศษกิ่งไม้มาติดบริเวณปากท่อทำให้ไม่สามารถระบายน้ำได้เต็มศักยภาพเกิดน้ำเอ่อล้นตลิ่งทางด้านเหนือ | ข้อมูลพื้นที่รับน้ำของตำแหน่งที่เกิดปัญหา<br>$A = 117.58$ ตารางกิโลเมตร อัตราการไหลสูงสุด = $92.25 \text{ m}^3/\text{s}$<br>Return period = 25 ปี<br>ขนาดท่อมีขนาดใกล้เคียงขนาดที่เหมาะสมแล้วควร<br>ขุดลอกลำน้ำตลอดช่วงดังกล่าว<br>วางมาตรการขุดลอกตามระยะเวลาที่เหมาะสมของพื้นที่<br>และนำกิ่งไม้และสิ่งปลูกออกก่อนถึงฤดูน้ำหลาก |
