ข้อมูลสภาพปัญหาและแนวทางการแก้ไขปัญหาเบื้องต้น  
ของตำแหน่งการกีดขวางทางน้ำ จังหวัดเชียงราย

รหัสตำแหน่งการกีดขวางที่: CR1203015001

ชื่อลำน้ำ ห้วยม้ายา เป็นสาขาของแม่น้ำ ร่องคิ้ว/แม่น้ำอิง ประเภทลำน้ำ ลำห้วย  
หมู่บ้าน หมู่ที่ 15 ไม่นากกลาง ตำบล ไม่นาก อำเภอ พญาเม็งราย จังหวัด เชียงราย

วันที่สำรวจ: 23 พฤษภาคม 2563

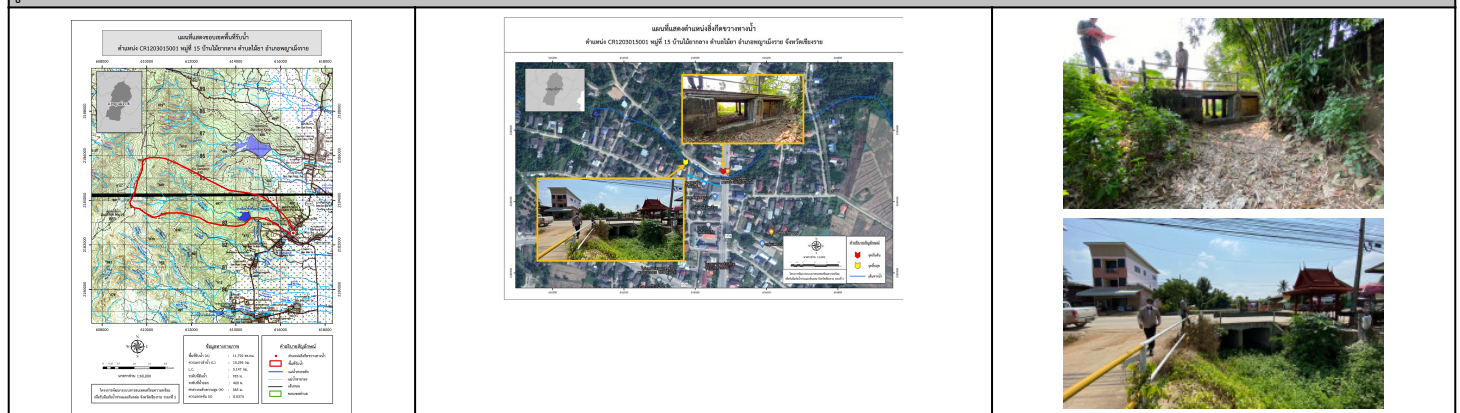
รูปภาพประกอบ

ลักษณะความเสียหาย น้ำท่วม ระดับ ปานกลาง

- > โดยธรรมชาติ การทับถมของตะกอน (ลำน้ำตื้นเขิน) วัชพืช (หญ้า/กิ่งไม้ )
- > โดยมนุษย์ จาก ระบบสาธารณสุขโรค: ท่อลอดถนนที่ตัดลำน้ำมีขนาดเล็กเกินไประบายน้ำหลากไม่ทัน

| สภาพปัญหาการกีดขวางทางน้ำ | แนวทางและวิธีการแก้ไขปัญหาเบื้องต้น |
|---|---|
| เป็นลำห้วยมีการสร้างพนังที่ไม่ได้มาตรฐานเป็นการสร้างกันเองโดยชาวบ้านบริเวณดงกล้วย ซึ่งปัจจุบันใช้เส้นทางสัญจร เมื่อเกิดน้ำหลากมักมีเศษกิ่งไม้ และสิ่งปฏิกูลมาติดต่อมสะพานทำให้เกิดน้ำเอ่อท่วมด้านเหนือน้ำ | ข้อมูลพื้นที่รับน้ำของตำแหน่งที่เกิดปัญหา<br>A = 11.79 ตารางกิโลเมตร L0 = 10.29 กิโลเมตร H = 385 เมตร C = 0.1<br>tc = 1.42 ชั่วโมง l = 45 มิลลิเมตร อัตราการไหลสูงสุด = 14.75 m <sup>3</sup> /s<br>Return period = 10 ปี<br>ก่อสร้างสะพานให้สามารถรองรับปริมาณน้ำหลากได้ โดยมีขนาดหน้าตัดความกว้างท้องน้ำ 3.00 เมตร ลึก 2.50 เมตร ความลาดชันด้านข้าง 1:1.5 |
