ข้อมูลสภาพปัญหาและแนวทางการแก้ไขปัญหาเบื้องต้น  
ของตำแหน่งการกีดขวางทางน้ำ จังหวัดเชียงราย

รหัสตำแหน่งกีดขวางที่: CR1203005001

วันที่สำรวจ: 23 พฤษภาคม 2563

ชื่อลำน้ำ ห้วยยาง

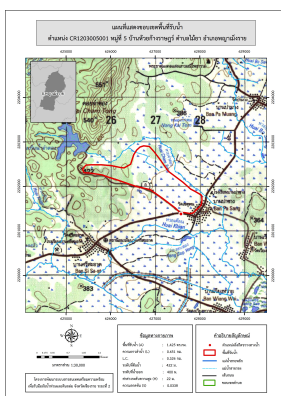
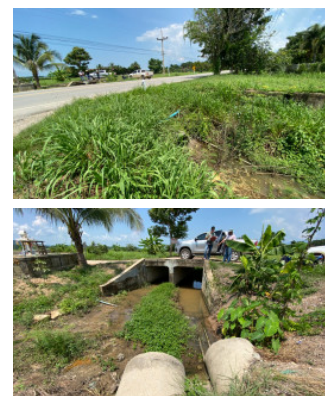
รูปภาพประกอบ

> โดยมนุษย์ จาก ระบบสาธารณสุข: ท่อลอดถนนที่ตัดลำน้ำมีขนาดเล็กเกินไประบายน้ำหลากไม่ทัน

| สภาพปัญหาการกีดขวางทางน้ำ | แนวทางและวิธีการแก้ไขปัญหาเบื้องต้น |
|---|---|
| เป็นลำห้วยที่รับน้ำจากภูเขา<br>และพื้นที่เกษตรบริเวณนี้จะมีท่อลอดเหลี่ยมขนาดกว้าง 1.20 เมตร ลึก 1.20 เมตร จำนวน 2 ช่อง ต่อด้วยท่อลอดกลมขนาดเส้นผ่านศูนย์กลาง 0.80 เมตร จำนวน 2 ช่อง ซึ่งต่อเนื่องกัน<br>ในช่วงน้ำหลากน้ำจะไหลเข้าท่อกลมไม่ทันทำให้เกิดน้ำเอ่อท่วมด้านเหนือ | ข้อมูลพื้นที่รับน้ำของตำแหน่งที่เกิดปัญหา<br>$A = 1.42$ ตารางกิโลเมตร $L0 = 0.65$ กิโลเมตร $H = 22$ เมตร $C = 0.15$<br>$tc = 7.75$ ชั่วโมง $I = 130$ มิลลิเมตร อัตราการไหลสูงสุด $= 7.72 \text{ m}^3/\text{s}$<br>Return period = 5 ปี<br>เปลี่ยนจากท่อลอดกลมเป็นท่อลอดเหลี่ยมขนาดกว้าง 1.20 เมตร สูง 1.20 เมตร จำนวน 2 ช่อง เท่ากับท่อลอดทางด้านเหนือ<br>และวางมาตรการขุดลอกตามระยะเวลาที่เหมาะสมของพื้นที่ ความลาดชันท้องน้ำ 0.005 |
