ข้อมูลสภาพปัญหาและแนวทางการแก้ไขปัญหาเบื้องต้น  
ของตำแหน่งการกีดขวางทางน้ำ จังหวัดเชียงราย

รหัสตำแหน่งกีดขวางที่: CR1403007001

ชื่อลำน้ำ ห้วยชมภู เป็นสาขาของแม่น้ำ แม่น้ำอิง/แม่น้ำโขง  
หมู่บ้าน หมู่ที่ 7 ชมภู ตำบล ยางฮ่อม อำเภอ ขุนตาล จังหวัด เชียงราย

วันที่สำรวจ: 23 พฤษภาคม 2563

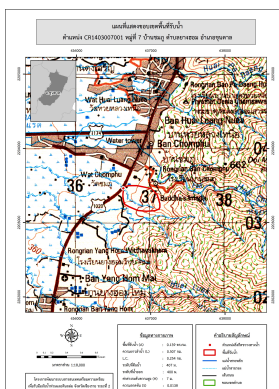
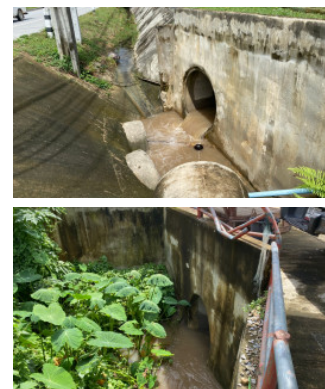
รูปภาพประกอบ

- > โดยธรรมชาติ การทับถมของตะกอน (ลำน้ำตื้นเขิน) วัชพืช (หญ้า )
- > โดยมนุษย์ จาก ระบบสาธารณสุข: ท่อลอดถนนที่ตัดลำน้ำมีขนาดเล็กเกินไประบายน้ำหลากไม่ทัน

| สภาพปัญหาการกีดขวางทางน้ำ | แนวทางและวิธีการแก้ไขปัญหาเบื้องต้น |
|---|---|
| เป็นลำห้วยที่ไหลลงมาจากภูเขาบริเวณหน้าเทศบาลฯ<br>มีท่อลอดถนนขนาดเส้นผ่านศูนย์กลาง 1.00 เมตร จำนวน 2 ช่อง<br>ซึ่งวางไม่ไต่ระดับ และมีตะกอนมากอุดตันภายในท่อ<br>เมื่อเกิดน้ำหลากไม่สามารถระบายน้ำได้ทันทำให้เอ่อล้นตลิ่ง | ข้อมูลพื้นที่รับน้ำของตำแหน่งที่เกิดปัญหา<br>$A = 0.14$ ตารางกิโลเมตร $L0 = 0.51$ กิโลเมตร $H = 7$ เมตร $C = 0.1$<br>$tc = 0.2$ ชั่วโมง $I = 110$ มิลลิเมตร อัตราการไหลสูงสุด $= 0.43 \text{ m}^3/\text{s}$<br>Return period = 5 ปี<br>ขุดลอกลำน้ำตลอดช่วงดังกล่าว วางระดับท่อใหม่ไต่ระดับ<br>และวางมาตรการขุดลอกตามระยะเวลาที่เหมาะสมของพื้นที่ |
