ข้อมูลสภาพปัญหาและแนวทางการแก้ไขปัญหาเบื้องต้น  
ของตำแหน่งการกีดขวางทางน้ำ จังหวัดเชียงราย

รหัสตำแหน่งกีดขวางที่: CR1401003001

ชื่อลำน้ำ น้ำต้า

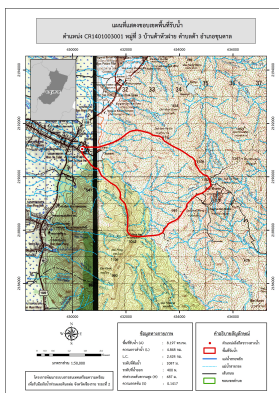
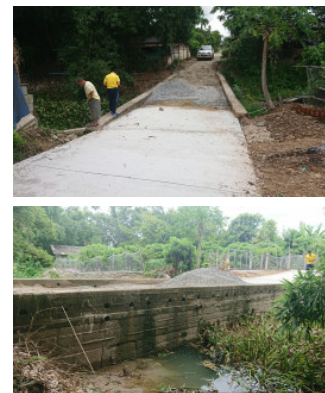
รูปภาพประกอบ

ลักษณะความเสียหาย น้ำท่วม ระดับ ปานกลาง

- > โดยธรรมชาติ การทับถมของตะกอน (ลำน้ำตื้นเขิน) วัชพืช (ผักตบชวา/กิ่งไม้ )
- > โดยมนุษย์ จาก สิ่งปฏิกูล อื่นๆ (ฝายน้ำล้น)

| สภาพปัญหาการกีดขวางทางน้ำ | แนวทางและวิธีการแก้ไขปัญหาเบื้องต้น |
|---|---|
| เป็นฝายน้ำล้นก่อสร้างเพื่อเป็นทางข้ามลำน้ำ<br>มีฝายน้ำล้นอีกตัวด้านเหนือน้ำประมาณ 50 เมตร<br>เมื่อเกิดน้ำหลากจะกัดเซาะบริเวณคอฝายทำให้ถนนบริเวณดังกล่าวได้รับความเสียหาย | ข้อมูลพื้นที่รับน้ำของตำแหน่งที่เกิดปัญหา<br>A = 8.2 ตารางกิโลเมตร L0 = 4.85 กิโลเมตร H = 687 เมตร C = 0.1<br>tc = 0.48 ชั่วโมง l = 90 มิลลิเมตร อัตราการไหลสูงสุด = 20.51 m <sup>3</sup> /s<br>Return period = 10 ปี<br>รื้อถอนฝายดังกล่าว และก่อสร้างสะพานทดแทน |
