ข้อมูลสภาพปัญหาและแนวทางการแก้ไขปัญหาเบื้องต้น  
ของตำแหน่งการกีดขวางทางน้ำ จังหวัดเชียงราย

รหัสตำแหน่งกีดขวางที่: CR1401017002

ชื่อลำน้ำ ห้วยแล้ง เป็นสาขาของแม่น้ำ ร่องดินดำ/แม่น้ำอิง ประเภทลำน้ำ ลำห้วย  
หมู่บ้าน หมู่ที่ 17 พระเนตร ตำบล ต้า อำเภอ ขุนตาล จังหวัด เชียงราย

วันที่สำรวจ: 23 พฤษภาคม 2563

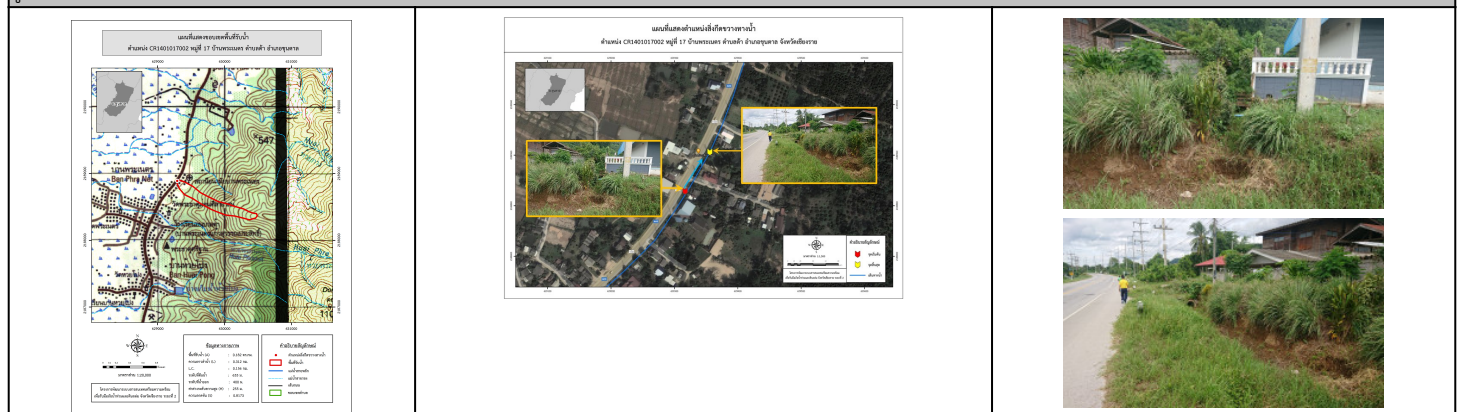
รูปภาพประกอบ

- > โดยธรรมชาติ การทับถมของตะกอน (ลำน้ำตื้นเขิน) วัชพืช (หญ้า )
- > โดยมนุษย์ จาก ระบบสาธารณสุข: ถนนขวางทางน้ำ ท่อลอดถนนที่ตัดลำน้ำมีขนาดเล็กเกินไประบายน้ำหลากไม่ทัน

ระดับการกีดขวาง มาก คิดเป็น มากกว่า 70%

| สภาพปัญหาการกีดขวางทางน้ำ | แนวทางและวิธีการแก้ไขปัญหาเบื้องต้น |
|---|---|
| เป็นลำห้วยที่ไหลลงมาจากภูเขาเมื่อถนนขวางทางน้ำไม่มีท่อลอดข้ามถนนต้องไหลเลี้ยวเลาะข้างถนนเพื่อไหลลงลำห้วยอีกเส้นหนึ่งซึ่งทางน้ำหลังจากเลี้ยวเลาะตามถนนมีท่อลอดทางเข้าบ้านเรือนซึ่งมีขนาดเล็กและอุดตันด้วยตะกอนจึงทำให้น้ำไหลตรงขึ้นไปบนถนนสาย เเทง-เชียงของ ส่งผลกระทบต่อการสัญจรบนถนน | ข้อมูลพื้นที่รับน้ำของตำแหน่งที่เกิดปัญหา<br>$A = 0.18$ ตารางกิโลเมตร $L0 = 0.31$ กิโลเมตร $H = 255$ เมตร $C = 0.1$<br>$tc = 0.03$ ชั่วโมง $I = 130$ มิลลิเมตร อัตราการไหลสูงสุด = $0.66 \text{ m}^3/\text{s}$<br>Return period = 5 ปี<br>ก่อสร้างบ่อพักน้ำเพื่อรองรับน้ำไม่ให้ไหลขึ้นไปบนถนน<br>ขุดลอกลำน้ำช่วงหลังจากหักเลี้ยวเลาะตามถนนไปลงห้วยบง<br>เปลี่ยนท่อลอดเข้าบ้านเรือนประชาชนเป็นท่อลอดกลมขนาดเส้นผ่านศูนย์กลาง 1.00 เมตร จำนวน 1 ช่อง ความลาดชันท้องน้ำ 0.005 |
