ข้อมูลสภาพปัญหาและแนวทางการแก้ไขปัญหาเบื้องต้น  
ของตำแหน่งการกีดขวางทางน้ำ จังหวัดเชียงราย

รหัสตำแหน่งกีดขวางที่: CR0412003001

ชื่อลำน้ำ น้ำแม่ลอย

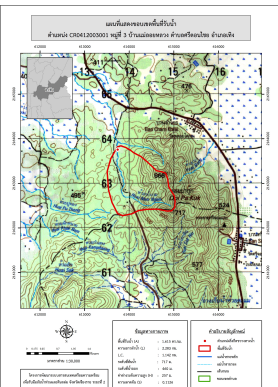
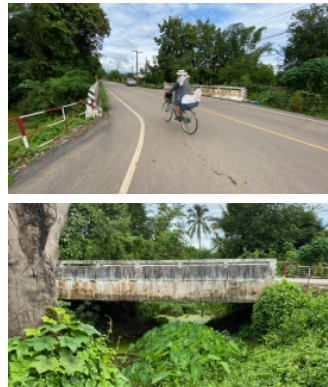
รูปภาพประกอบ

> โดยธรรมชาติ การทับถมของตะกอน (ลำน้ำตื้นเขิน) ลำน้ำแคบเคียวมาก วัชพืช (หญ้า/กิ่งไม้ )

> โดยมนุษย์ จาก ระบบสาธารณสุขโรค: สะพานมีหน้าตัดแคบเกินไป หรือมีตอม่อมากเกินไปในช่วงฤดูน้ำหลากระบายไม่ทัน

| สภาพปัญหาการกีดขวางทางน้ำ | แนวทางและวิธีการแก้ไขปัญหาเบื้องต้น |
|---|---|
| ลำน้ำแม่ลอยช่วงนี้เป็นช่วงโค้งน้ำมีสะพานมีลักษณะเป็นคอขวดบีบหน้าตัดลำน้ำให้แคบลง<br>ทำให้ช่วงน้ำหลากไม่สามารถระบายน้ำได้ดีเท่าที่ควรเกิดการกัดเซาะบางปีที่มีปริมาณน้ำมากทำให้น้ำล้นตลิ่งด้านเหนือน้ำ | ข้อมูลพื้นที่รับน้ำของตำแหน่งที่เกิดปัญหา<br>$A = 34.02$ ตารางกิโลเมตร อัตราการไหลสูงสุด = $48.16 \text{ m}^3/\text{s}$<br>Return period = 25 ปี<br>ขุดลอกลำน้ำตลอดช่วงดังกล่าว<br>ก่อสร้างพนังป้องกันการกัดเซาะทั้งเหนือน้ำท้ายน้ำ กำจัดวัชพืช<br>และต้นไม้ที่กีดขวางทางน้ำ และนำกิ่งไม้และสิ่งปลูกสร้างออกก่อนถึงฤดูน้ำหลาก |
