ข้อมูลสภาพปัญหาและแนวทางการแก้ไขปัญหาเบื้องต้น  
ของตำแหน่งการกีดขวางทางน้ำ จังหวัดเชียงราย

รหัสตำแหน่งกีดขวางที่: CR0412004001

ชื่อลำน้ำ น้ำแม่ลอย

วันที่สำรวจ: 24 พฤษภาคม 2563

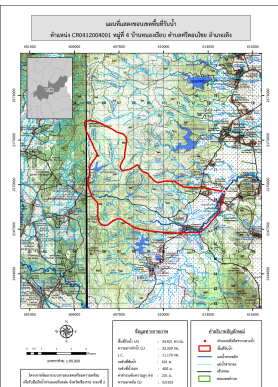
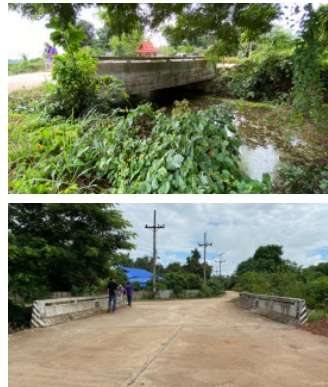
รูปภาพประกอบ

- > โดยธรรมชาติ การทับถมของตะกอน (ลำน้ำตื้นเขิน) ลำน้ำแคบเคี้ยวมาก วัชพืช (หญ้า/กิ่งไม้ )
- > โดยมนุษย์ จาก ระบบสาธารณสุขโลก: สะพานมีหน้าตัดแคบเกินไป หรือมีตอม่อมากเกินไปในช่วงฤดูน้ำหลากระบายไม่ทัน

| สภาพปัญหาการกีดขวางทางน้ำ | แนวทางและวิธีการแก้ไขปัญหาเบื้องต้น |
|---|---|
| ลำน้ำแม่ลอยช่วงนี้เป็นช่วงโค้งน้ำมีสะพานมีลักษณะเป็นคอขวดบีบหน้าตัดลำน้ำให้แคบลง<br>ทำให้ช่วงน้ำหลากไม่สามารถระบายน้ำได้ดีเท่าที่ควรเกิดการกัดเซาะบางปีที่มีปริมาณน้ำมากทำให้น้ำล้นตลิ่งด้านเหนือน้ำ | ข้อมูลพื้นที่รับน้ำของตำแหน่งที่เกิดปัญหา<br>$A = 34.82$ ตารางกิโลเมตร อัตราการไหลสูงสุด = $48.75 \text{ m}^3/\text{s}$<br>Return period = 25 ปี<br>ชุดลอกลำน้ำตลอดช่วงดังกล่าว<br>ก่อสร้างพนังป้องกันการกัดเซาะทั้งเหนือน้ำท้ายน้ำ กำจัดวัชพืช<br>และต้นไม้ที่กีดขวางทางน้ำ และนำกิ่งไม้และสิ่งปลูกออกก่อนถึงฤดูน้ำหลาก |
