ข้อมูลสภาพปัญหาและแนวทางการแก้ไขปัญหาเบื้องต้น  
ของตำแหน่งการกีดขวางทางน้ำ จังหวัดเชียงราย

รหัสตำแหน่งกีดขวางที่: CR0404005001

ชื่อลำน้ำ ห้วยร่องเคียน  
หมู่บ้าน หมู่ที่ 5 แม่ลอยไร่

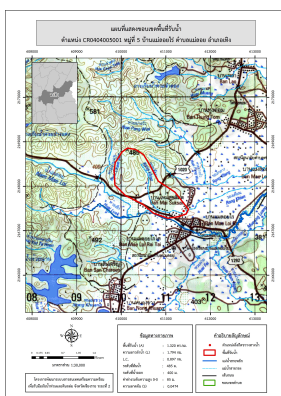
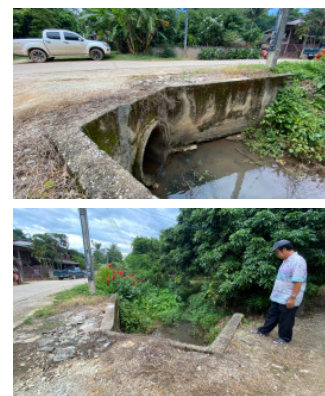
รูปภาพประกอบ

ลักษณะความเสียหาย น้ำท่วม ระดับ ปานกลาง

- > โดยธรรมชาติ ดึงพังการกัดเซาะ การทับถมของตะกอน (ลำน้ำตื้นเขิน) วัชพืช (หญ้า/กิ่งไม้)
- > โดยมนุษย์ จาก ระบบสาธารณสุข: ท่อลอดถนนที่ตัดลำน้ำมีขนาดเล็กเกินไประบายน้ำหลากไม่ทัน

| สภาพปัญหาการกีดขวางทางน้ำ | แนวทางและวิธีการแก้ไขปัญหาเบื้องต้น |
|---|---|
| เป็นลำห้วยที่ไหลลงมาจากภูเขา มีท่อลอดถนนขนาดเส้นผ่านศูนย์กลาง 1.00 เมตร จำนวน 1 ช่อง มีวัชพืช และตะกอนมากอุดตันภายในท่อ เมื่อเกิดน้ำหลากไม่สามารถระบายน้ำได้ทันทำให้เอ่อท่วมด้านเหนือน้ำ | ข้อมูลพื้นที่รับน้ำของตำแหน่งที่เกิดปัญหา<br>A = 1.32 ตารางกิโลเมตร L0 = 1.79 กิโลเมตร H = 85 เมตร C = 0.1<br>tc = 0.34 ชั่วโมง l = 100 มิลลิเมตร อัตราการไหลสูงสุด = 3.67 m <sup>3</sup> /s<br>Return period = 10 ปี |

| สภาพปัญหาการกีดขวางทางน้ำ | แนวทางและวิธีการแก้ไขปัญหาเบื้องต้น |
|---|---|
| | ขุดลอกลำน้ำตลอดช่วงดังกล่าว เปลี่ยนเป็นท่อลอดเหลี่ยมขนาดกว้าง 1.20 เมตร สูง 1.20 เมตร จำนวน 2 ช่อง<br>และวางมาตรการขุดลอกตามระยะเวลาที่เหมาะสมของพื้นที่ ความลาดชันท้องน้ำ 0.005 |
