ข้อมูลสภาพปัญหาและแนวทางการแก้ไขปัญหาเบื้องต้น  
ของตำแหน่งการกีดขวางทางน้ำ จังหวัดเชียงราย

รหัสตำแหน่งกีดขวางที่: CR0510007001

ชื่อลำน้ำ ร่องธาร เป็นสาขาของแม่น้ำ แม่น้ำลาว/แม่น้ำโขง/แม่น้ำพุง/แม่น้ำอิง  
หมู่บ้าน หมู่ที่ 7 นอนคุ่ม ตำบลทรายขาว อำเภอพาน จังหวัด เชียงราย

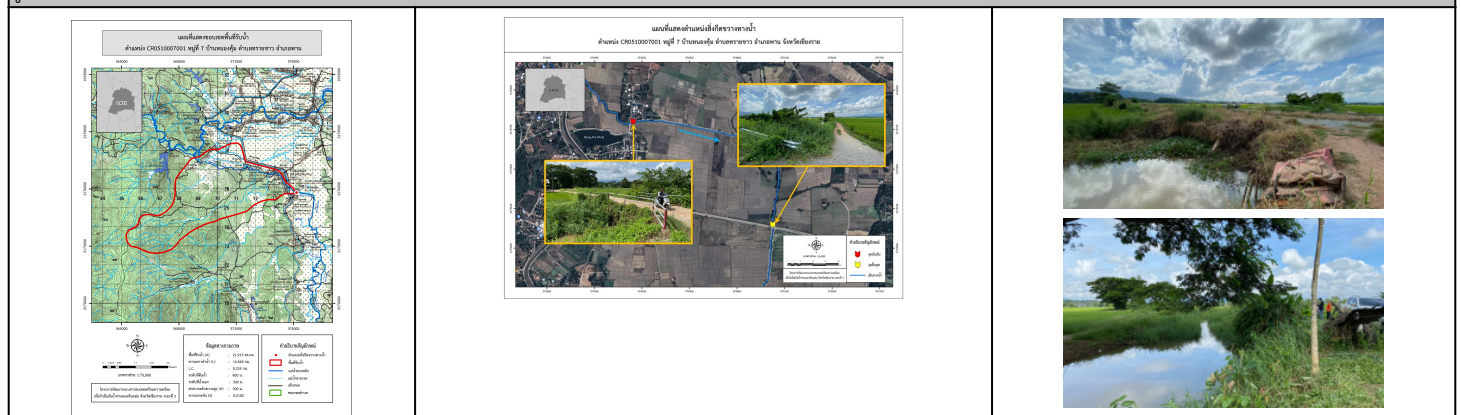
รูปภาพประกอบ

| สภาพปัญหาการกีดขวางทางน้ำ | แนวทางและวิธีการแก้ไขปัญหายเบื้องต้น |
|---|---|
| ร่องธารตลอดช่วงดังกล่าวมีทั้งท่อลอดกลมขนาดเส้นผ่านศูนย์กลาง 1.00 เมตร<br>จำนวน 2 ท่อน มีสะพาน และฝายน้ำล้น<br>อีกทั้งมีวัชพืชขึ้นอย่างหนาแน่นทำให้เกิดน้ำหลากไม่สามารถระบายน้ำได้ทันเกิด<br>น้ำท่วมพื้นที่เกษตรเป็นบริเวณกว้าง | ข้อมูลพื้นที่รับน้ำของตำแหน่งที่เกิดปัญหา<br>$A = 21.91$ ตารางกิโลเมตร $L_0 = 16.45$ กิโลเมตร $H = 300$ เมตร $C = 0.1$<br>$t_c = 2.68$ ชั่วโมง $I = 30$ มิลลิเมตร อัตราการไหลสูงสุด $= 18.28 \text{ m}^3/\text{s}$<br>Return period = 10 ปี<br>ขุดลอกลำน้ำตลอดช่วงดังกล่าว กำจัดวัชพืช และต้นไม้ที่กีดขวางทางน้ำ<br>และนำกิ่งไม้และสิ่งปลูกออกก่อนถึงฤดูน้ำหลาก<br>เปลี่ยนเป็นท่อเหลี่ยมขนาดกว้าง 2.50 เมตร สูง 2.00 เมตร จำนวน 2 ช่อง<br>ความลาดชันท้องน้ำ 0.005 |
