ข้อมูลสภาพปัญหาและแนวทางการแก้ไขปัญหาเบื้องต้น  
ของตำแหน่งการกีดขวางทางน้ำ จังหวัดเชียงราย

รหัสตำแหน่งกีดขวางที่: CR0505014001

ชื่อลำน้ำ เหมืองสันจำไร

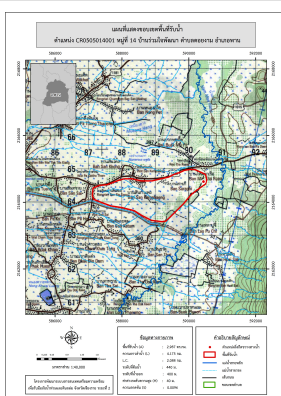
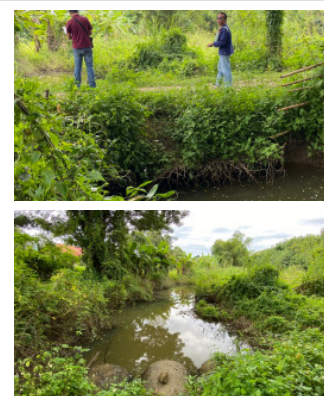
รูปภาพประกอบ

ลักษณะความเสียหาย น้ำท่วม ระดับ ปานกลาง

> โดยธรรมชาติ การทับถมของตะกอน (ลำน้ำตื้นเขิน) วัชพืช (หญ้า )

> โดยมนุษย์ จาก ระบบสาธารณสุขโรค: ท่อลอดถนนที่ตัดลำน้ำมีขนาดเล็กเกินไประบายน้ำหลากไม่ทัน

| สภาพปัญหาการกีดขวางทางน้ำ | แนวทางและวิธีการแก้ไขปัญหาเบื้องต้น |
|---|---|
| เป็นลำเหมืองเสียน้ำใช้ระบายน้ำออกจากชุมชนมีสภาพถูกปกคลุมด้วยวัชพืช และผักตบชวาเป็นจำนวนมาก มีท่อลอดกลมขนาดเส้นผ่านศูนย์กลาง 1.00 เมตร จำนวน 3 ช่อง เมื่อเกิดฝนตกหนักผักตบ และวัชพืชจะไหลมาอุดตันท่อ ไม่สามารถระบายน้ำได้ทัน | ข้อมูลพื้นที่รับน้ำของตำแหน่งที่เกิดปัญหา<br>A = 2.99 ตารางกิโลเมตร L0 = 4.18 กิโลเมตร H = 40 เมตร C = 0.1<br>tc = 31.44 ชั่วโมง l = 85 มิลลิเมตร อัตราการไหลสูงสุด = 7.06 m <sup>3</sup> /s<br>Return period = 10 ปี<br><br>ขุดลอกลำน้ำตลอดช่วงดังกล่าว เปลี่ยนเป็นท่อลอดเหลี่ยมขนาดกว้าง 2.00 เมตร สูง 2.00 เมตร จำนวน 2 ช่อง<br><br>และวางมาตรการขุดลอกตามระยะเวลาที่เหมาะสมของพื้นที่ ความลาดชันท้องน้ำ 0.005 |
